# オペレーション・ガルフストリーム2024

事例研究

トバゴ、トリニダード・トバゴ共和国

QT Environmental, Inc.

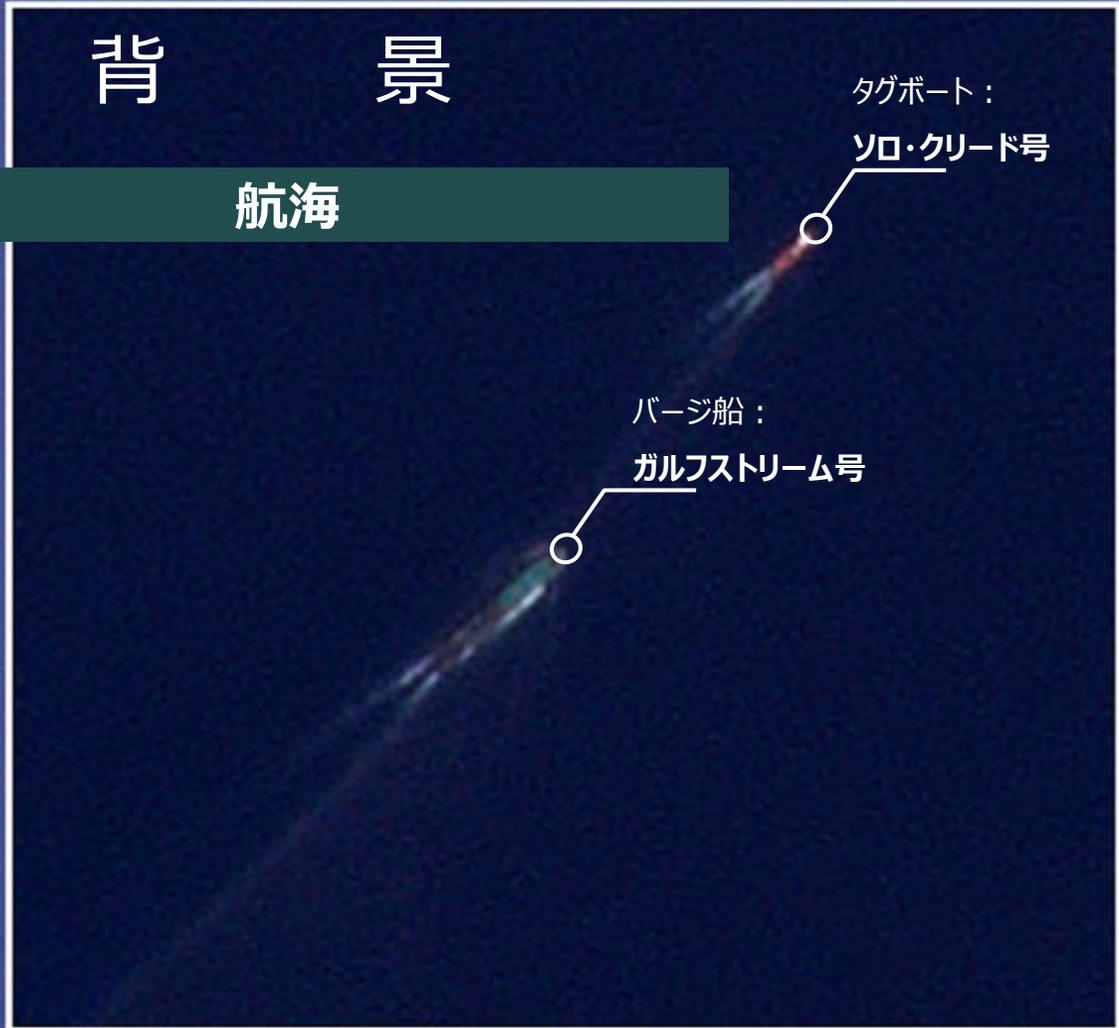
2024年2月2日  
40キロメートル（21.5海里）に  
わたる油膜  
ベネズエラのポセウロス湾付近

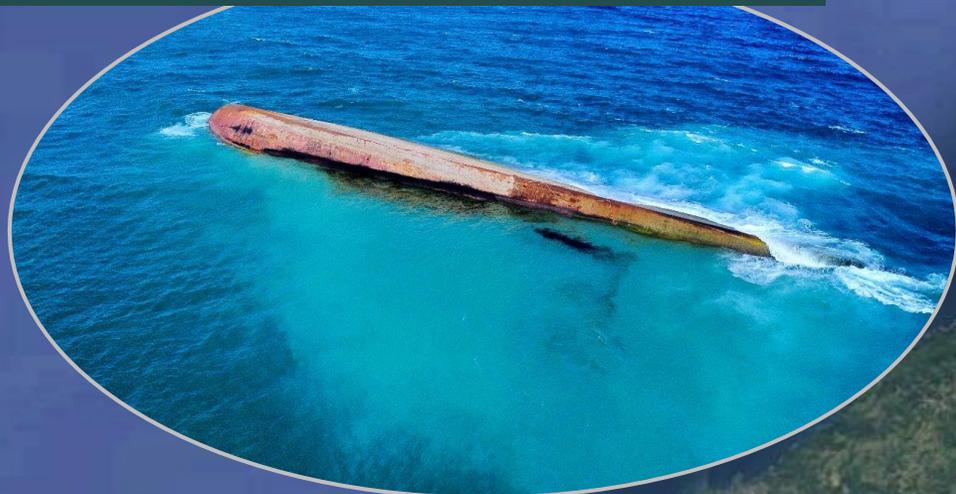
- 2024年2月6日、カリブ海 トバゴ沖でバージ船が転覆
- 2月7日、島の南側で座礁
- 油流出量は未確認
- 残りの積荷は不明

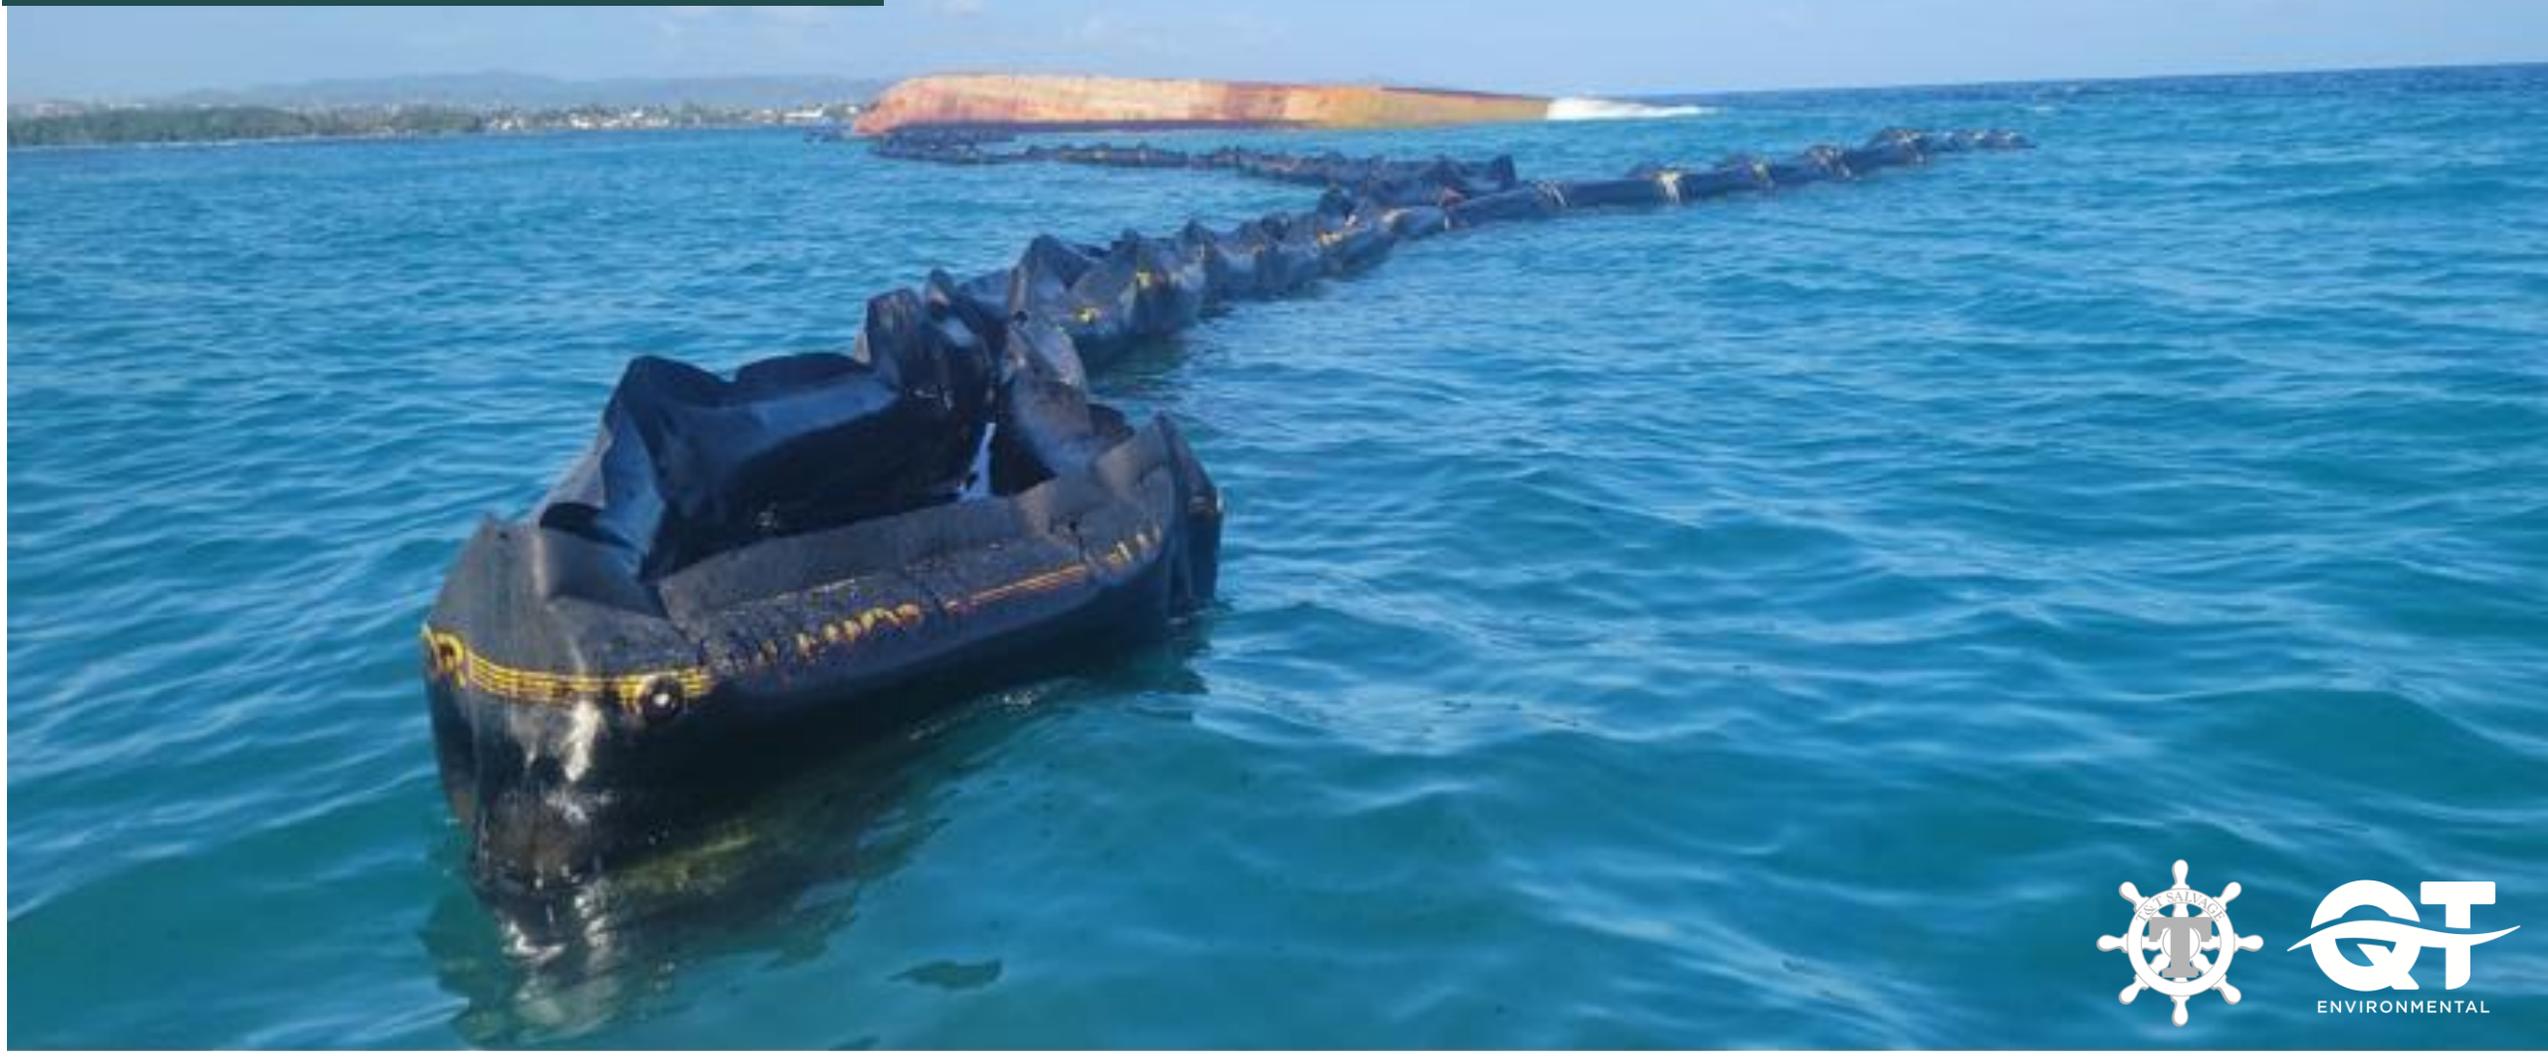
フォーメーションの  
頂点部分をくぐり抜けて  
しまった油

フォーメーションの  
掃海幅を越えて  
しまった油

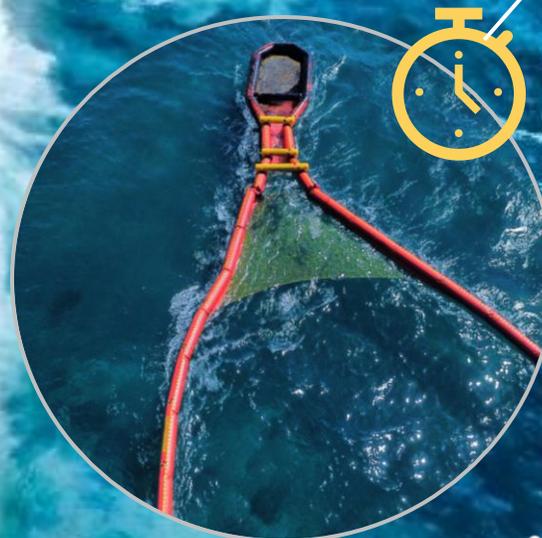
15分で展張

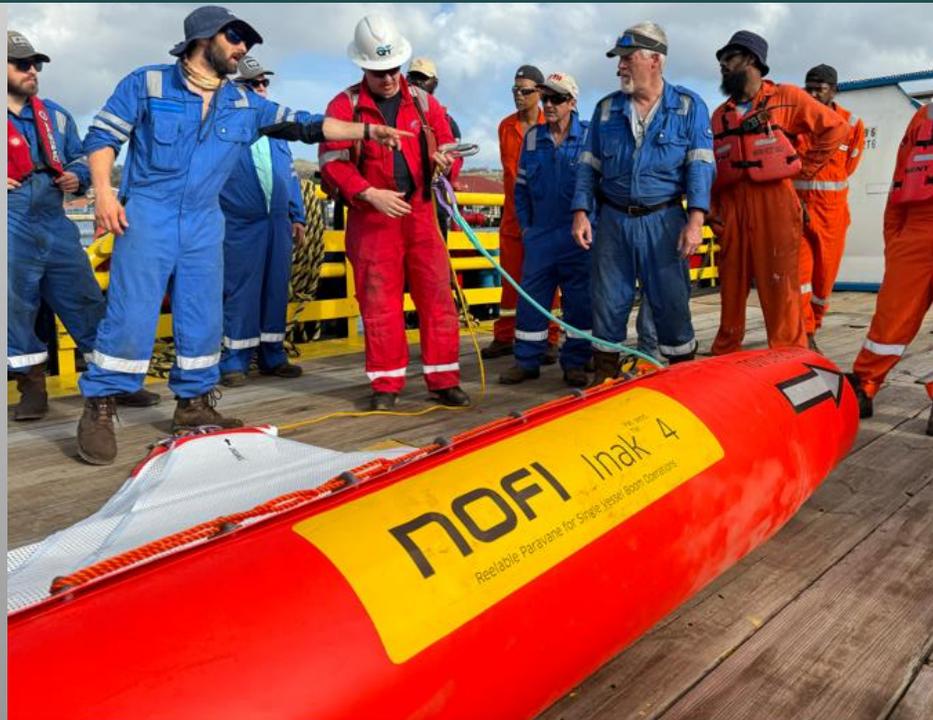
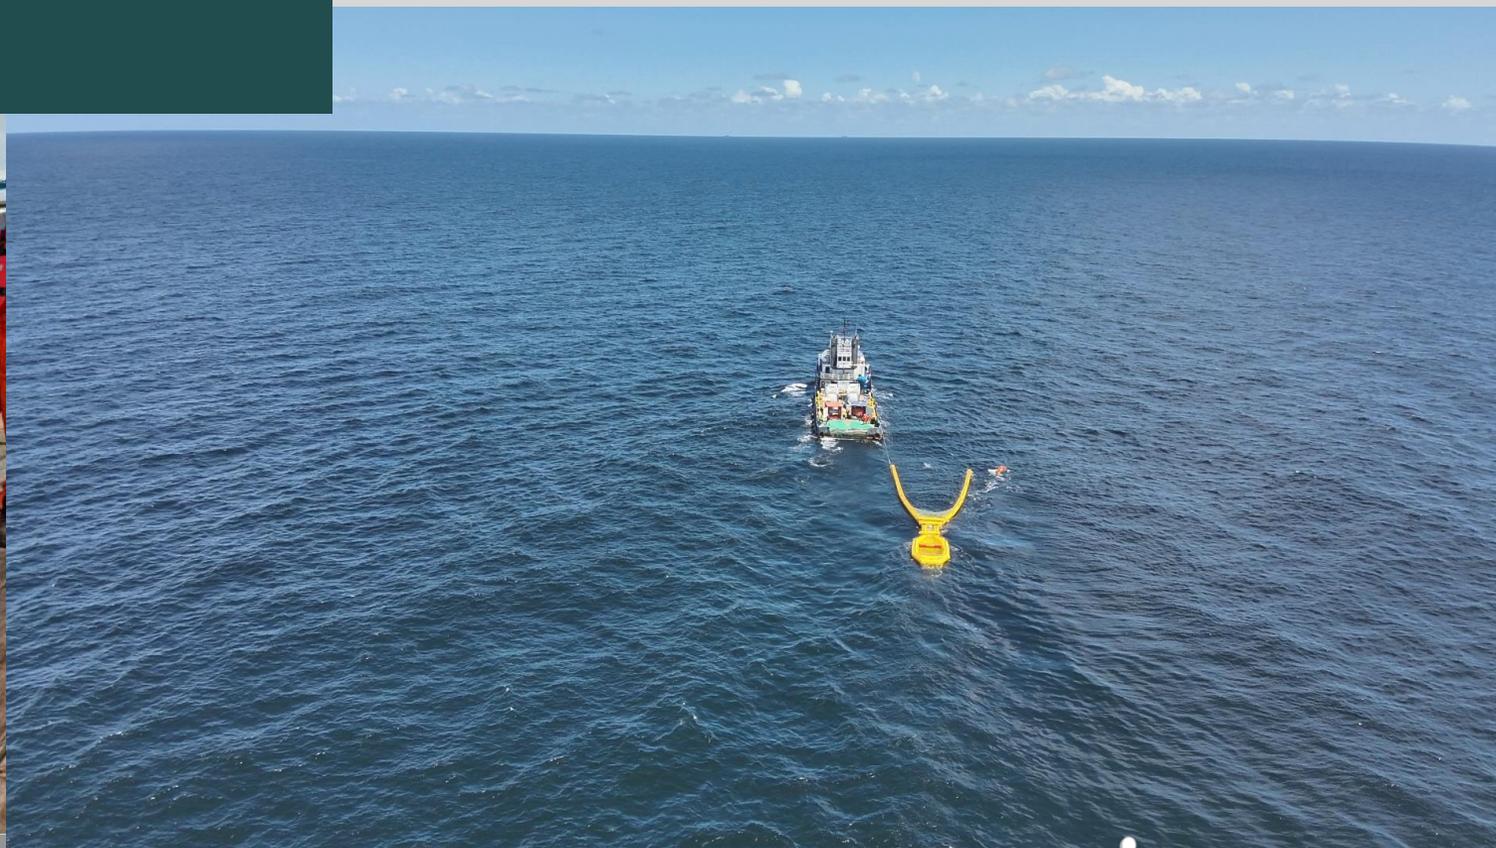
沖合  
1隻編成  
NOFI INAKパラベーンを利用

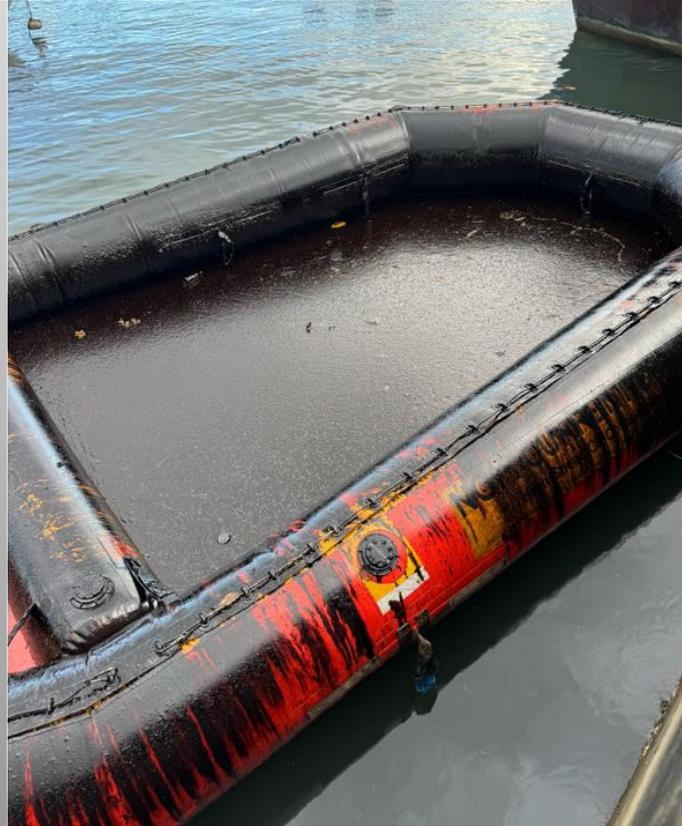
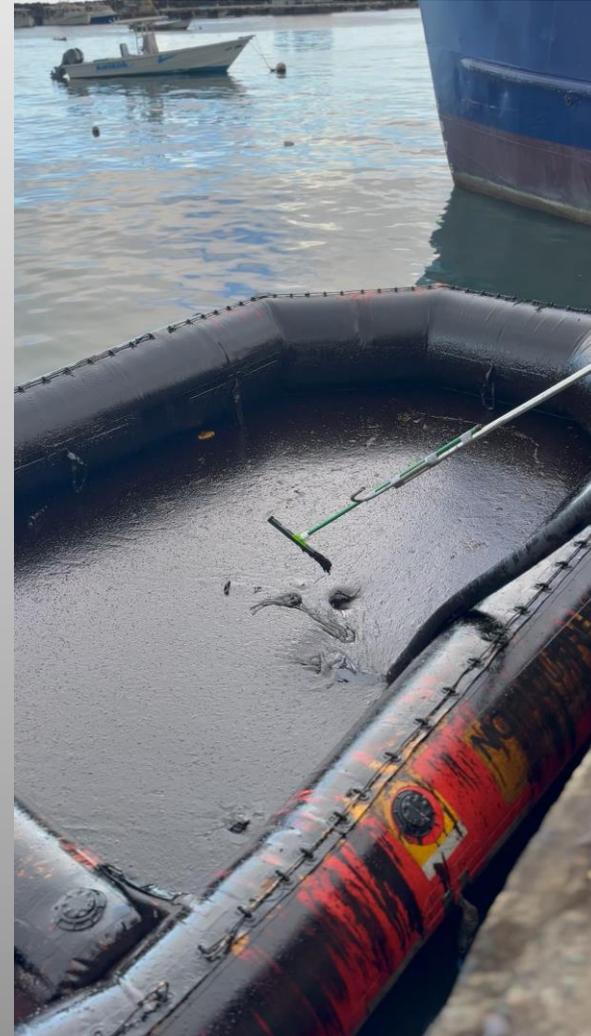
NOFIカレントバスターセパレーター

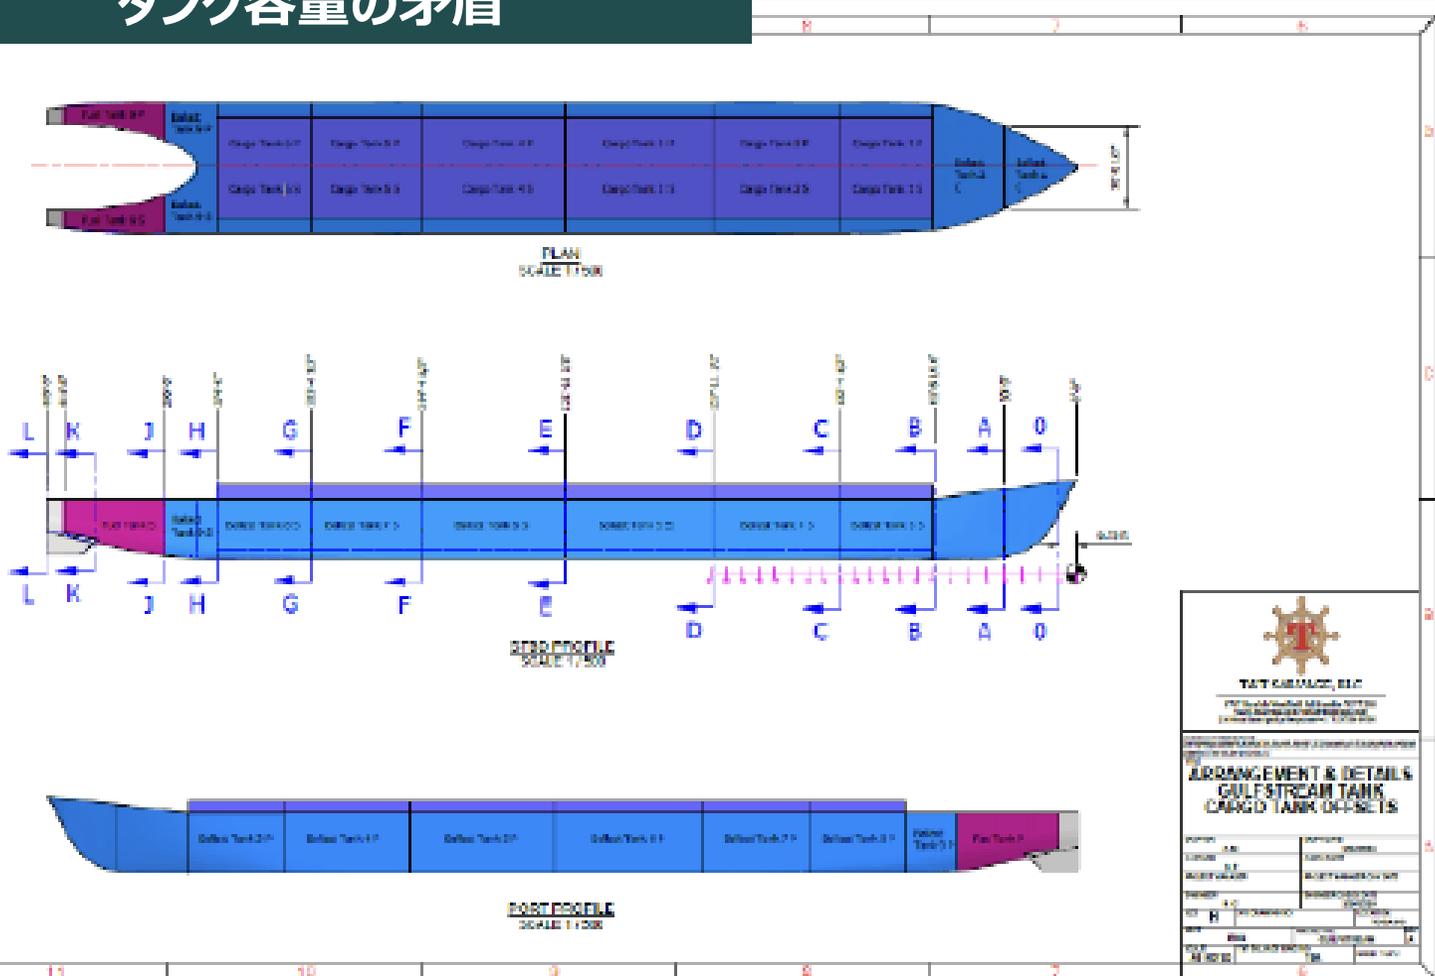
### タンク容量の矛盾

Identification of Ship's Tanks	Capacity
1P) Cargo Tank	4348.54 Bbls
1S) Cargo Tank	4354.28 Bbls
2P) Cargo Tank	6065.39 Bbls
3S) Cargo Tank	6027.19 Bbls
3P) Cargo Tank	6939.69 Bbls
3S) Cargo Tank	6935.15 Bbls
4P) Cargo Tank	6814.40 Bbls
4S) Cargo Tank	6811.23 Bbls
5P) Cargo Tank	5258.17 Bbls
5S) Cargo Tank	5254.05 Bbls
6P) Cargo Tank	4424.94 Bbls
6S) Cargo Tank	4412.31 Bbls

MISC. TANKS CAPACITY				
TANK	FRAME NO.	CAPACITY (GALLONS)	VCG (FEET)	LCG (FEET)
HOT OIL EXP TANK	37	3,366	42.50	260.27
HYD OIL STORAGE TANK	28	1,200	36.90	201.30
DIESEL OIL DAY TANK	38-41	4,922	38.50	281.00
DIESEL OIL STORAGE TK (P)	46-53	64,549	16.33	343.29
DIESEL OIL STORAGE TK (P)	46-53	64,549	16.33	343.29

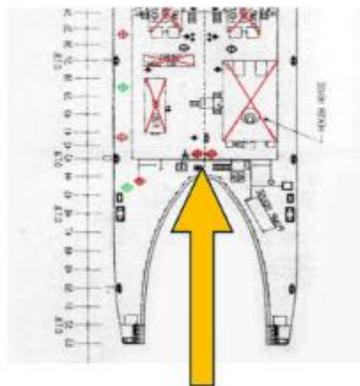
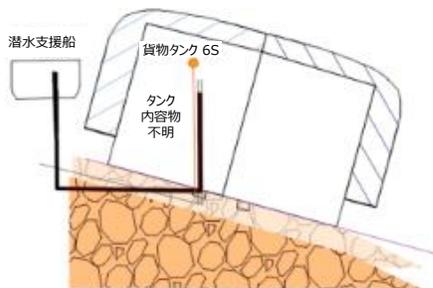
貨物タンク 6S のサンプリング

貨物タンク6（左舷）と6（右舷）は、潜水調査中にマンホールの蓋がなく、アクセス可能であることが判明した。現時点でこれらのタンクにどれだけの炭化水素が残っているかは不明である。また、転覆する前のバージ船に積載されていた貨物の種類や数量も不明である。

- ポンプ用機器を調達する。
- ルルウェーパイを吸引ホースの端に取り付け、パイとホースの間に約1.5フィートの距離を確保する。
- ダイビング作業を開始する。
- ダイバーがルルウェーパイをタンク内にロープで設置する。
- 甲板上のIBCトートにカーゴホースを接続する。
- ダイバーが安全確認を行う。
- サンプルのポンプ汲み上げを開始する。
- 受入タンクの内容物を観察する。
- 次のタンクについても、上記の手順を繰り返す。
- 回収された炭化水素は、廃棄物処理のために陸上へ運搬する。

T&Tサルベージは、ダイバーとポンプ設備を使用して、これらのタンクの一部をサンプリングすることを提案する。マンホールの蓋はすでに開いているため、新たな汚染のリスクは低い。

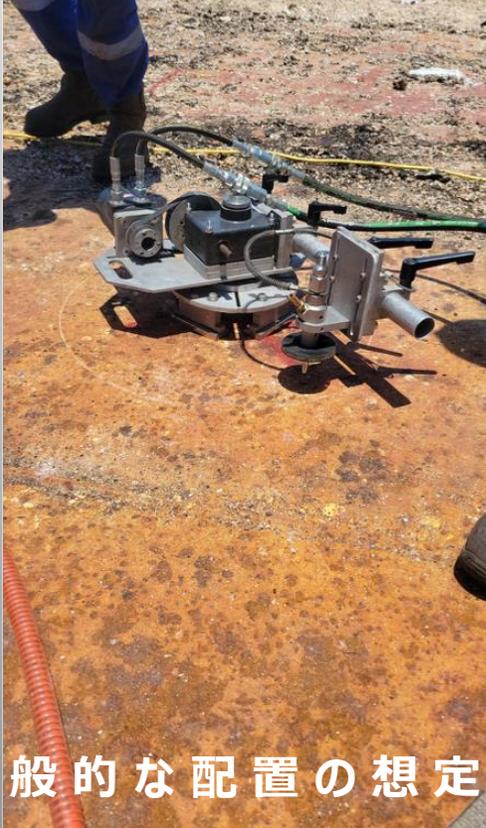
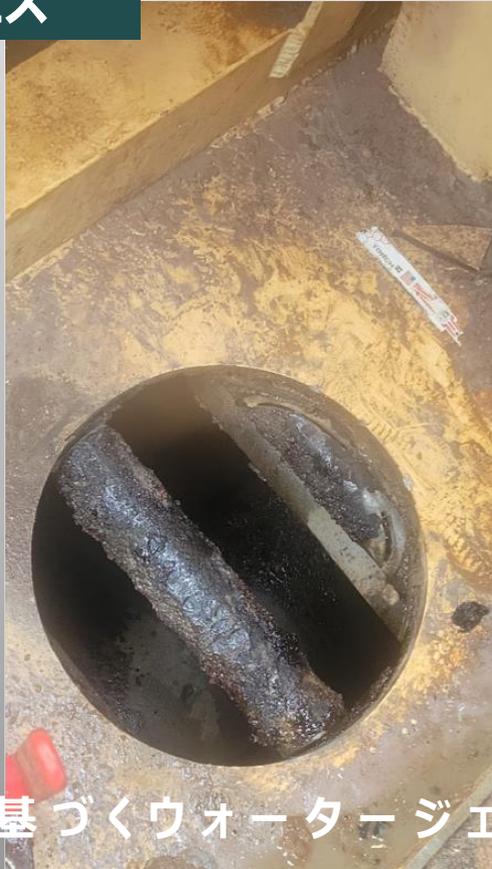
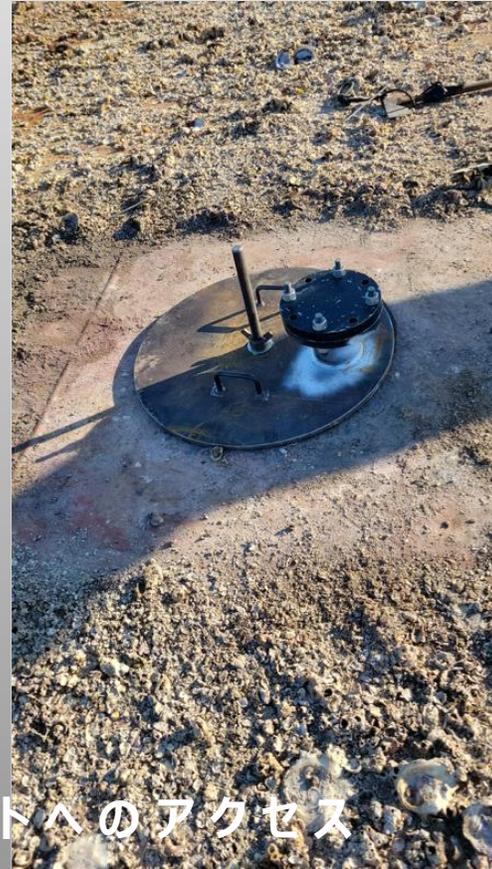
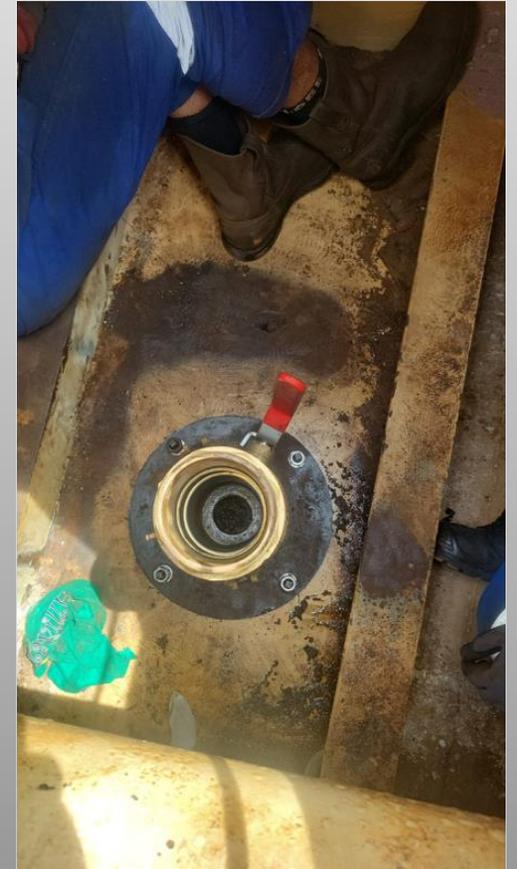
1. 一般的な配置の想定に基づくウォータージェットへのアクセス

2. さらなる汚染を防ぐために環境からのアクセスを封鎖する

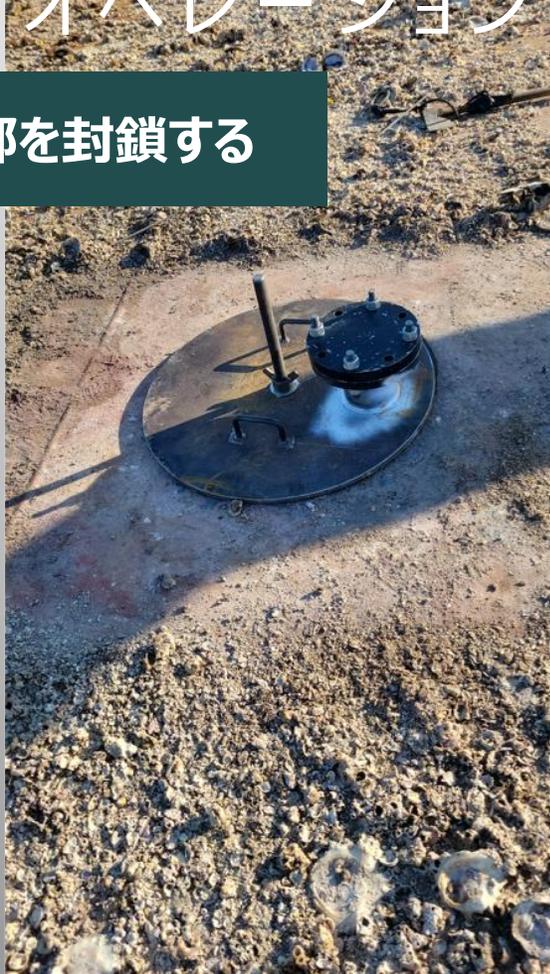
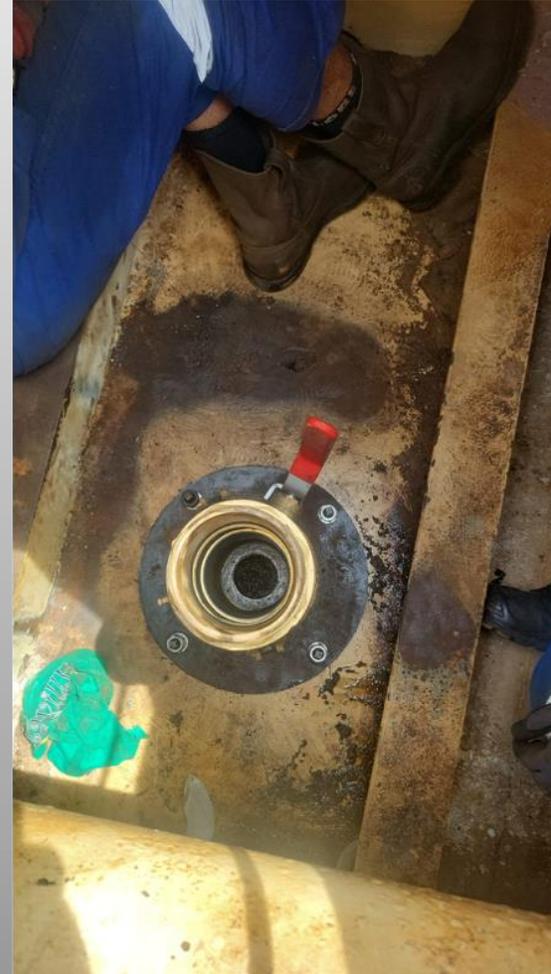
環境からのすべての開口部を封鎖する

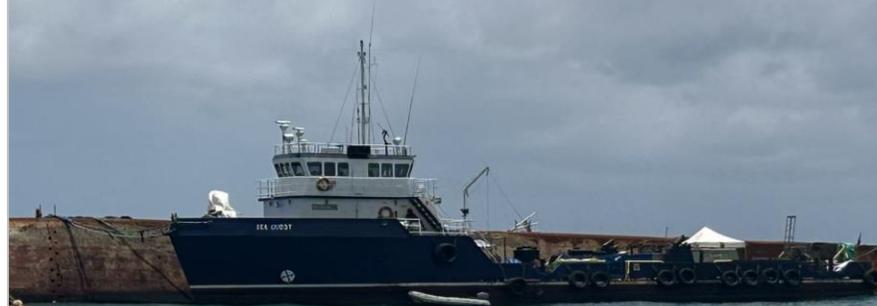
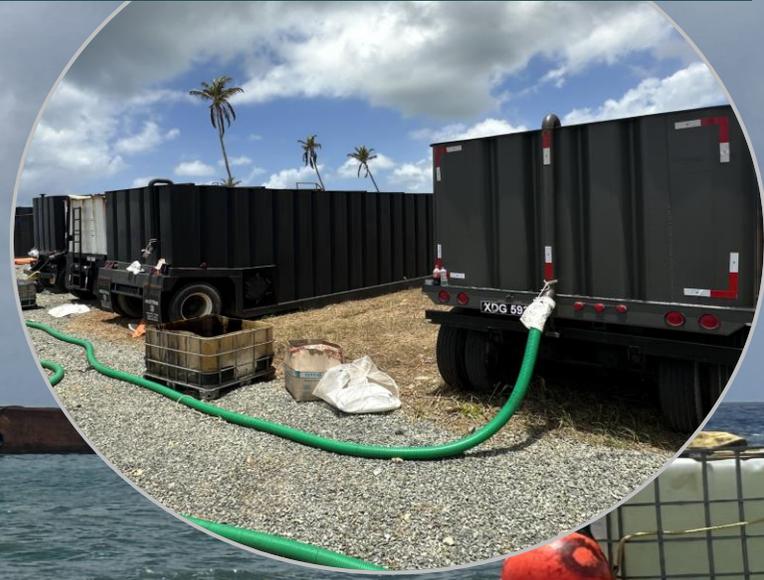
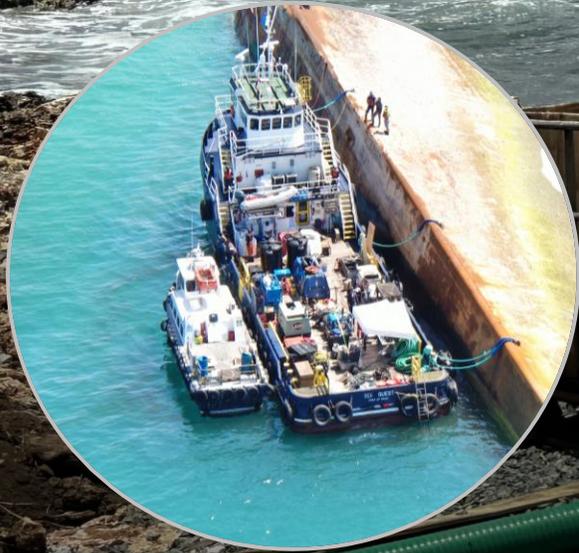
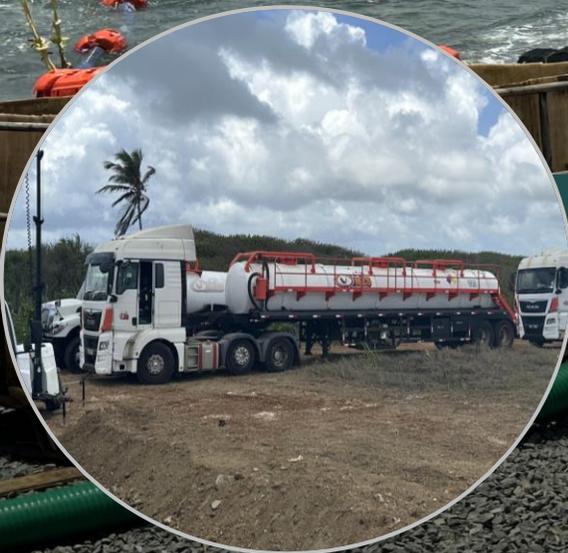
# 転覆船から汲み出された石油：31,863.13バレルまたは5,066 m<sup>3</sup>

炭化水素除去段階  
タンク毎サマリ

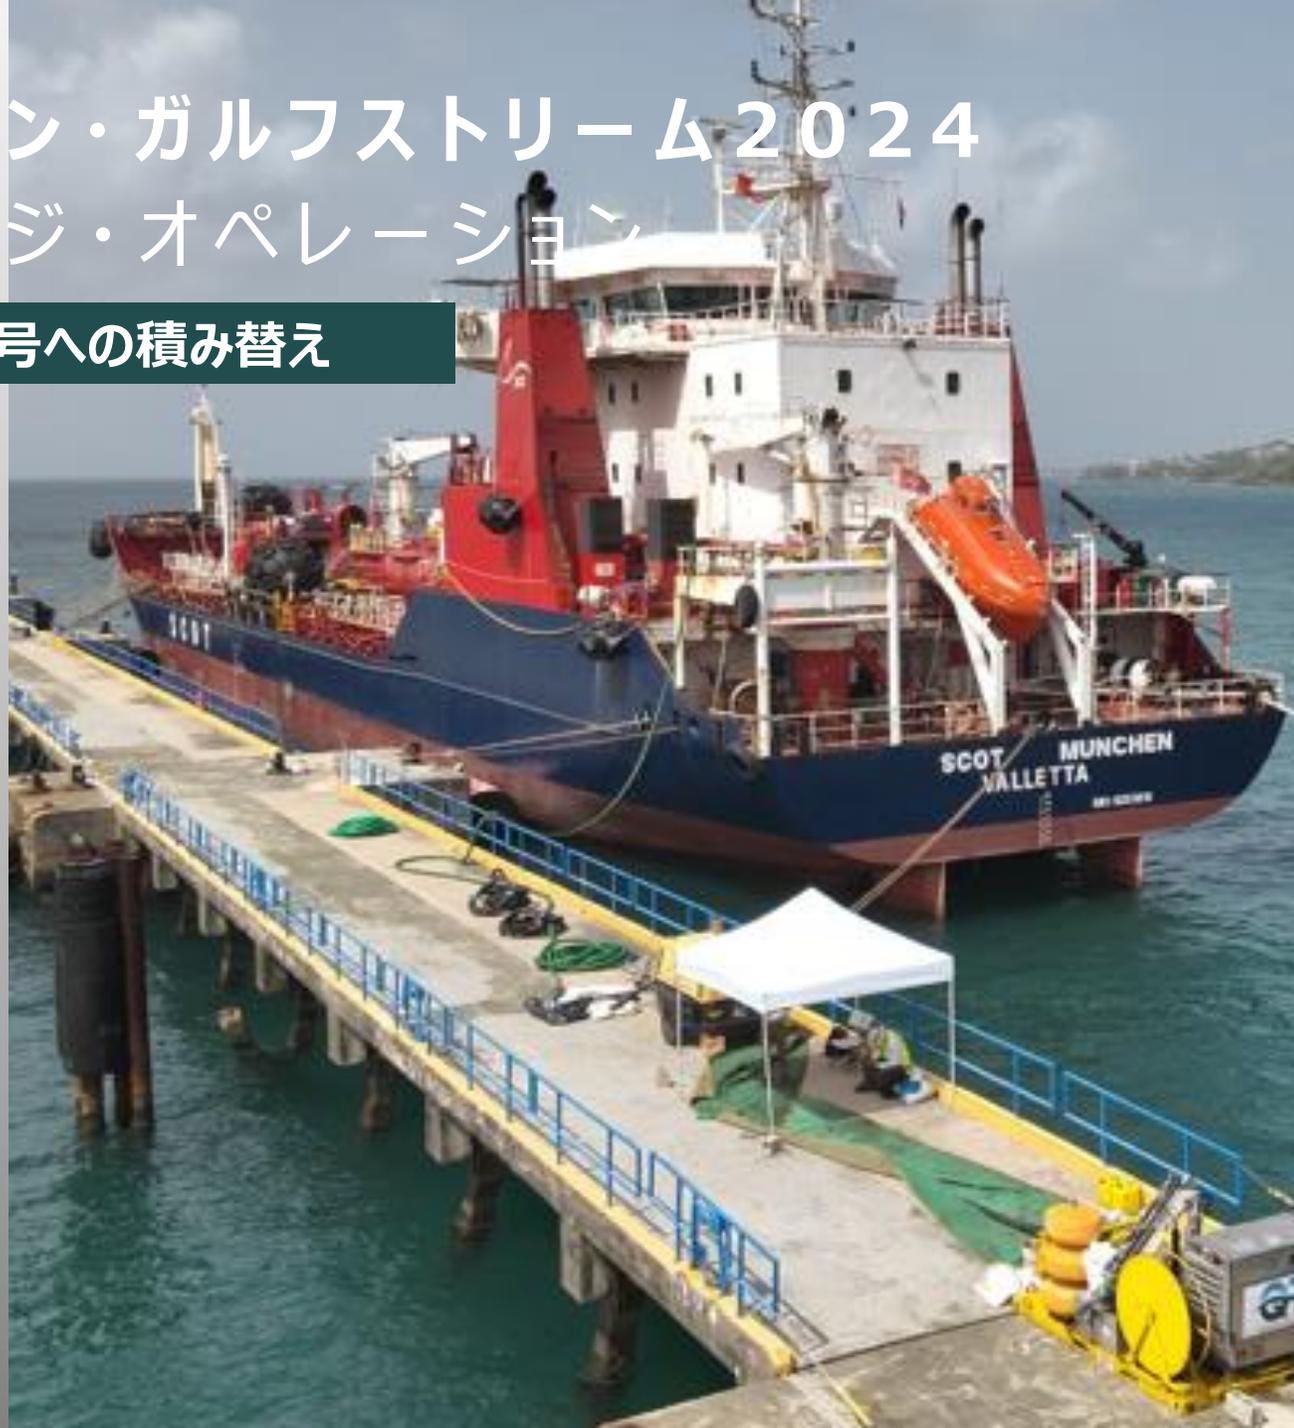
スコット・ミュンヘン号への積み替え

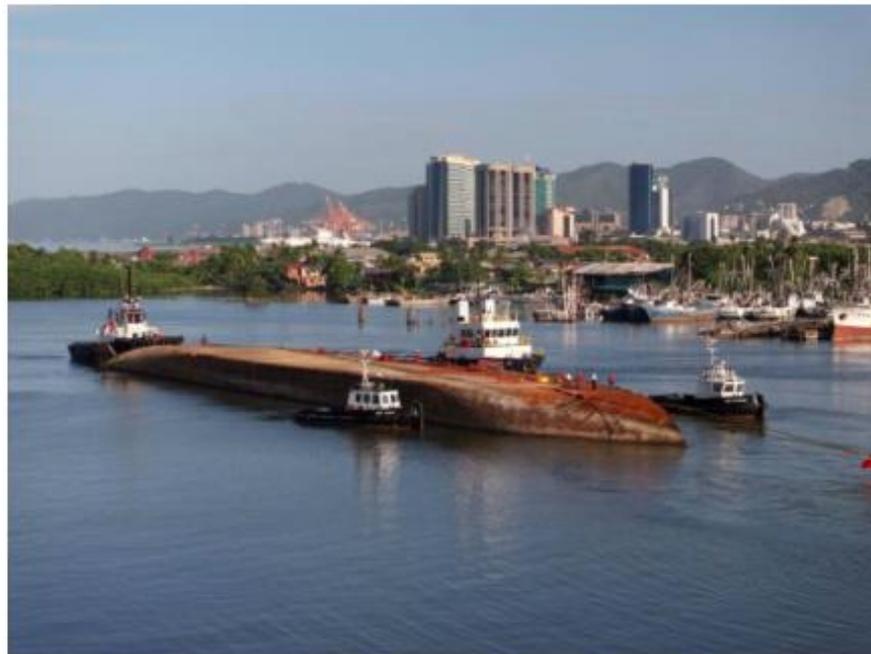
ガルフストリーム号が8月22日、トリニダード・トバゴのシーロット、ポートオブスペインに接岸 - 写真提供：エネルギー省

トバゴのコーブ沖で2月7日に転覆したバージ船は、8月20日に引き揚げられ、8月22日にシーロット、ポートオブスペインに接岸している。
